PROGRAM PRAC KONSERWATORSKICH
I RESTAURATORSKICH

**Zabytkowe elewacje budynku przy
ul. Modłowej 1 w Bolesławcu**

Tynki, sgraffita, piaskowiec, cegła

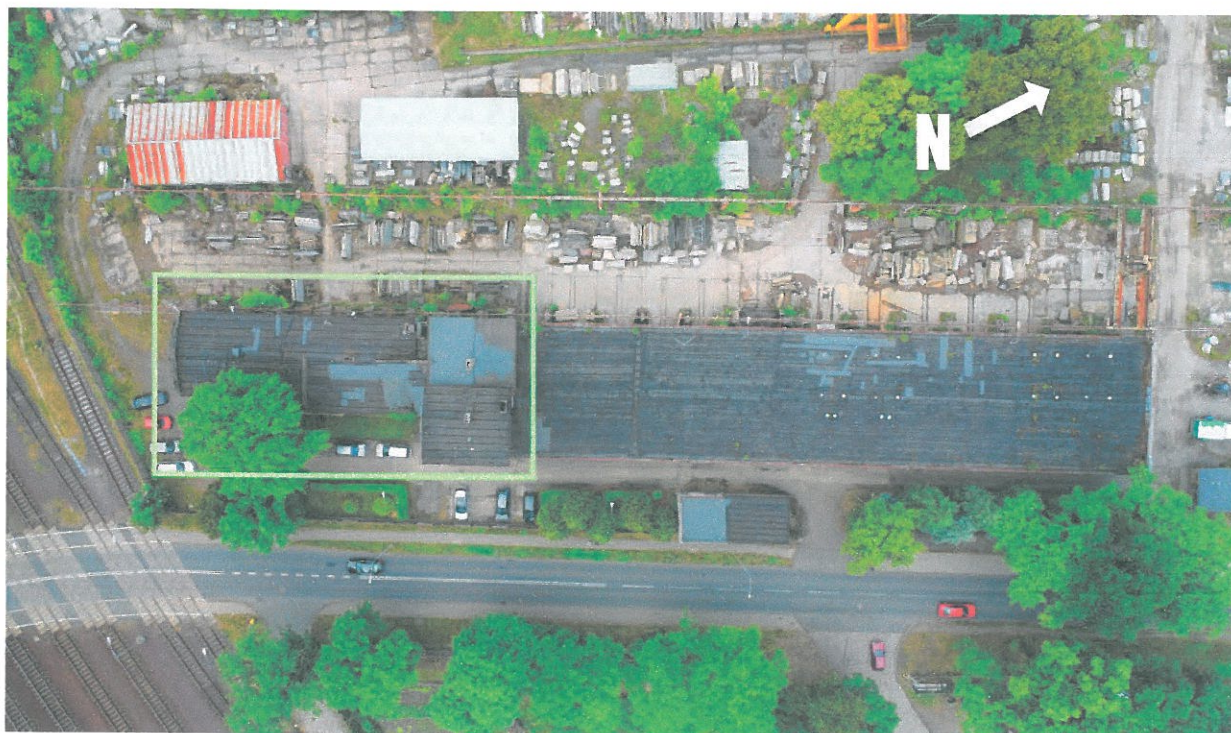
Fot. 1. Widok z góry na zabytek. W zielonej ramce oznaczono zabytkową część budynku, której poświęcone jest niniejsze opracowanie.

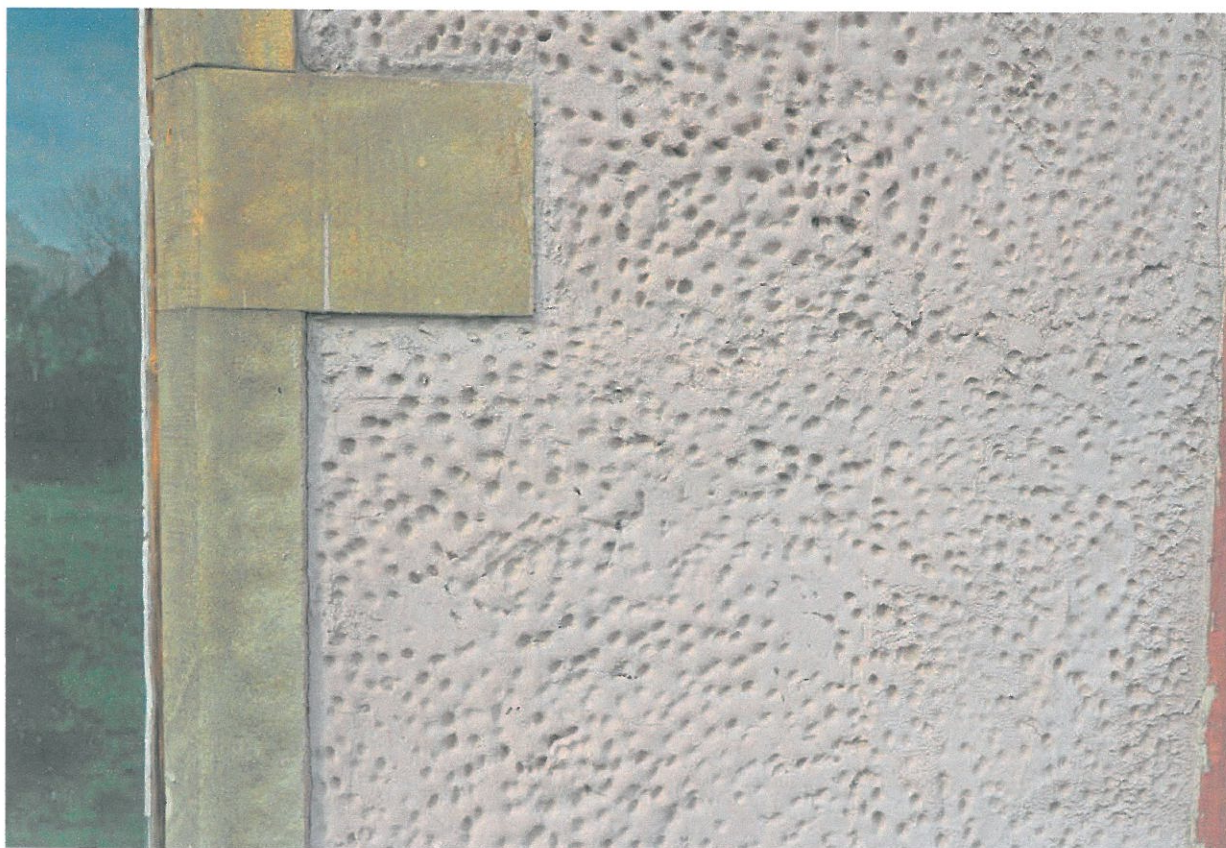
Fot. 12. Wtórne uzupełnienie tynku w przyziemiu elewacji południowej.

2. Usunięcie łuszczących się powłok malarskich oraz oczyszczenie tynków z zabrudzeń wodą pod wysokim ciśnieniem (ciśnienie maksymalne 140 bar).
3. Skucie wtórnych tynków w pierwszej kondygnacji elewacji wschodniej i południowej, na całej elewacji zachodniej oraz skucie mniejszych uzupełnień ubytków tynku, których faktura nie odpowiada fakturze oryginału.

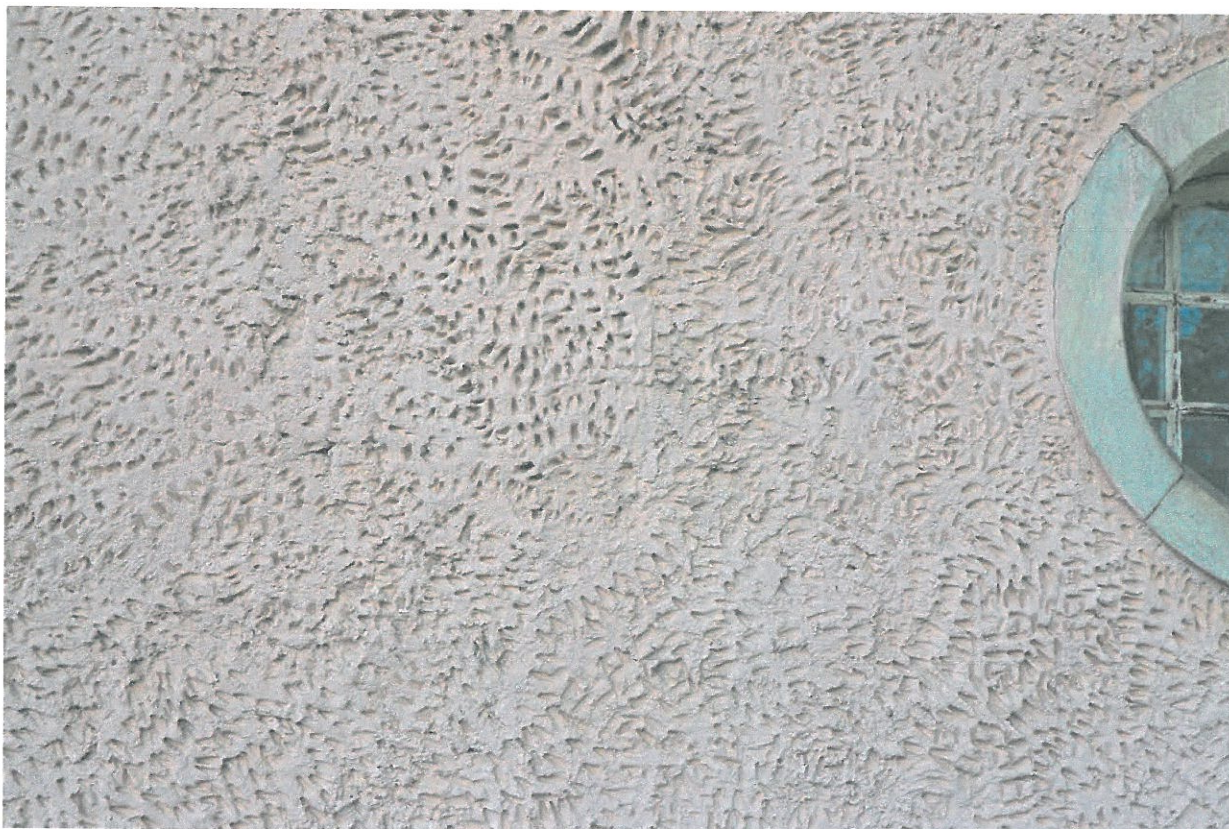
Fot. 13. Wtórne uzupełnienie tynku w przyziemiu elewacji wschodniej.

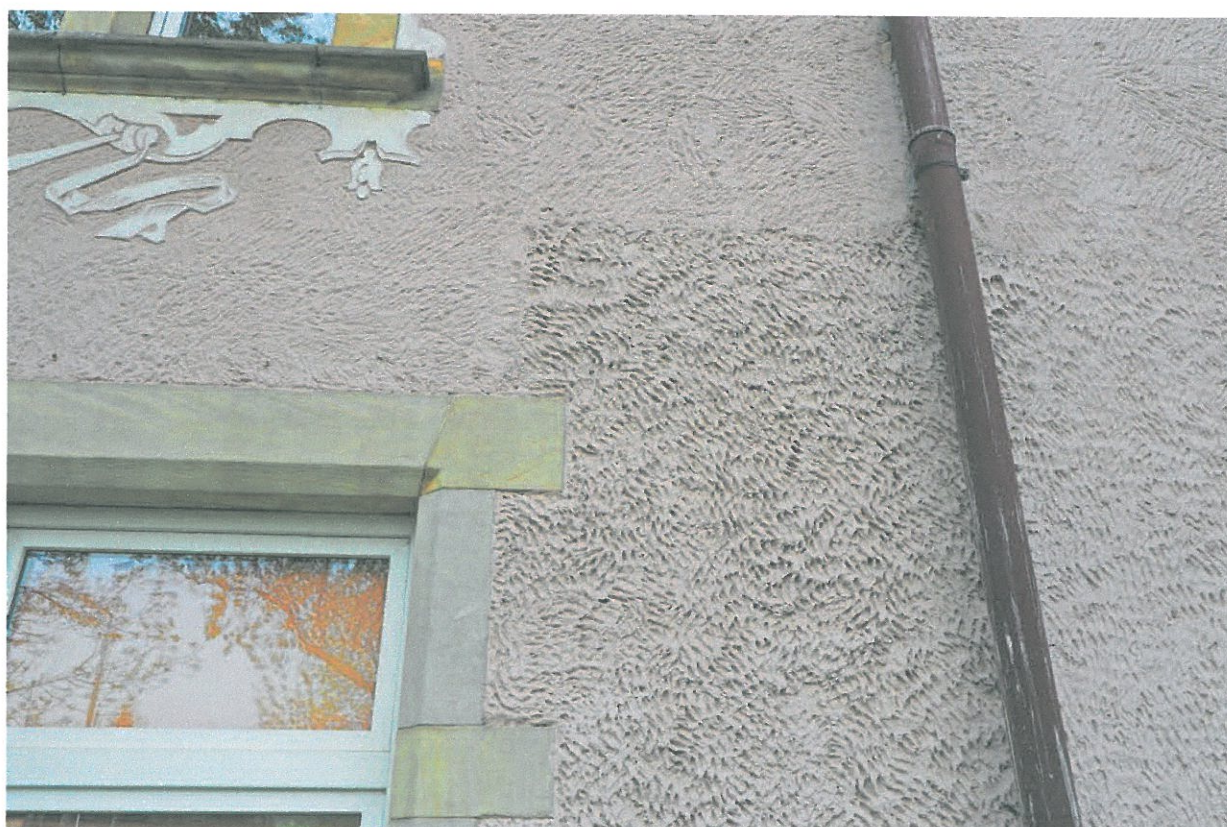
Fot. 14. Różnica faktur tynku oryginalnego (u góry) i wtórnego (u dołu) – przykład z elewacji wschodniej.

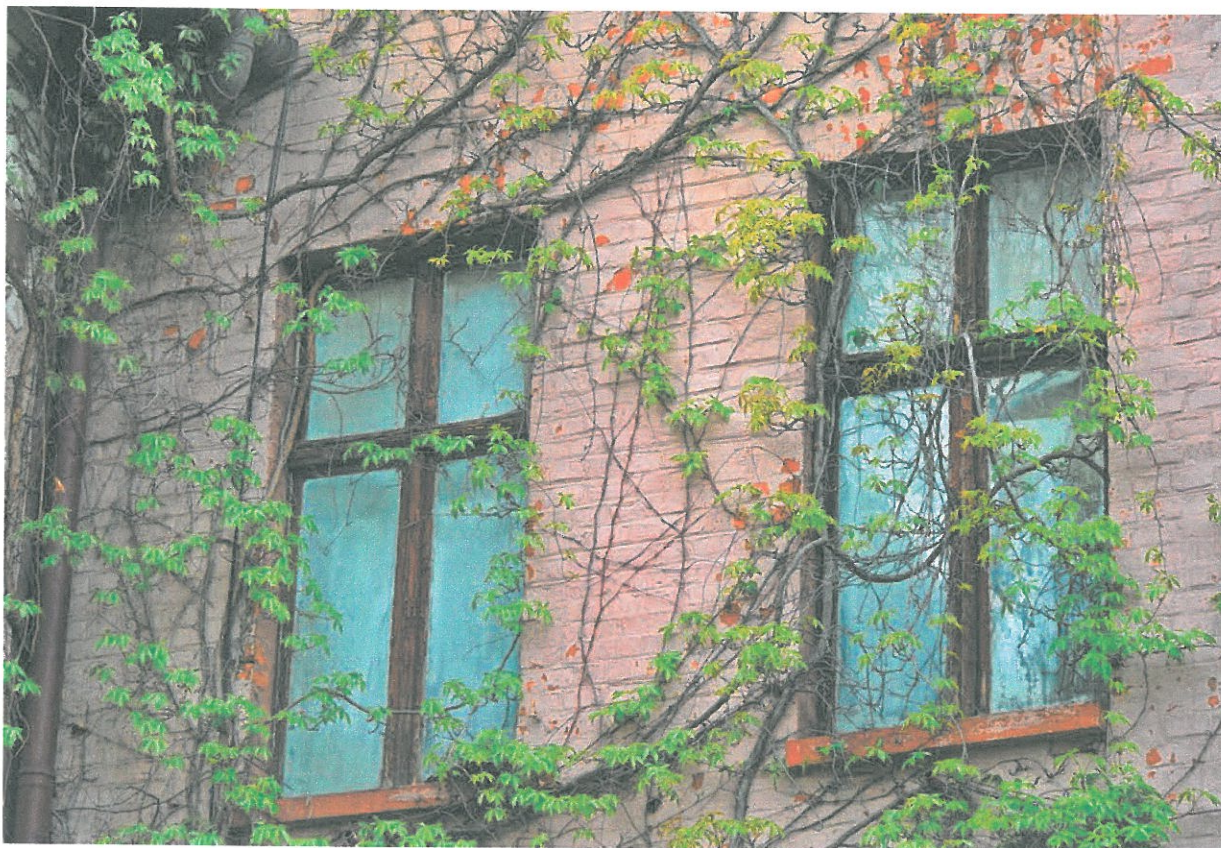
Powierzchnia cegły pokryta jest wtórnymi powłokami malarskimi, pod którymi widać czarne nawarstwienia. Pojawiają się również zanieczyszczenia zaprawami powstałe podczas remontów elewacji. Spoiny muru wymagają całkowitej wymiany – są to szczelne spoiny o spoiwie na bazie szarego cementu, niedostosowane parametrami do ceglanego budulca. Ponadto położone zostały nieestetycznie i pokryte są przemalowaniami. Obserwuje się ubytki formy cegły powstałe na drodze mechanicznego uszkodzenia oraz wynikające z procesów zachodzących w porach materiału pod wpływem wilgoci.

Z uwagi na zastosowanie zapraw cementowych do spoinowania muru, w jego obrębie, po usunięciu przemalowań, mogą pojawić się wykwity solne. Sole rozpuszczalne w wodzie krystalizują ze zwiększoną objętością w porach cegły, zwłaszcza pod spiekem ceramicznym, powodując ich rozsadzanie. Skutkuje to osłabieniem materiału i pojawieniem się ubytków. Podobny mechanizm niszczący występuje w trakcie zamarzania wody w porach podczas miesięcy zimowych. Należy jeszcze dodać, że winobluszcz pokrywający część elewacji przyczynia się do kumulacji wilgoci w obrębie muru, co negatywnie wpływa na stan cegły. Zniszczenia spowodowane przez sole można zaobserwować zwłaszcza w partiach, gdzie przemalowanie łuszczy się wraz z przypowierzchniową warstwą cegły.

Na elewacji widać oryginalne metalowe ankry. Przemalowano je tymi samymi farbami co mur ceglany. Na ich powierzchni widać ogniska korozji.

Jako główne przyczyny złego stanu zachowania cegły, oprócz wpływu czynników atmosferycznych, można uznać niefachowo prowadzone prace remontowe, przede wszystkim jej pomalowanie.

Fot. 15. Stan zachowania muru ceglanego.

Wyeksponowane ceglane partie muru na elewacji wschodniej będą odsłonięte spod powłok malarskich i oczyszczone z nawarstwień. Po oczyszczeniu cegieł, wykuciu spoin i wykonaniu niezbędnych przemurowań, przeprowadzone zostanie odsalanie zabytkowego materiału, zabiegi impregnacyjne i uzupełnianie ubytków, scalenia kolorystyczne, spoinowanie i hydrofobizacja.

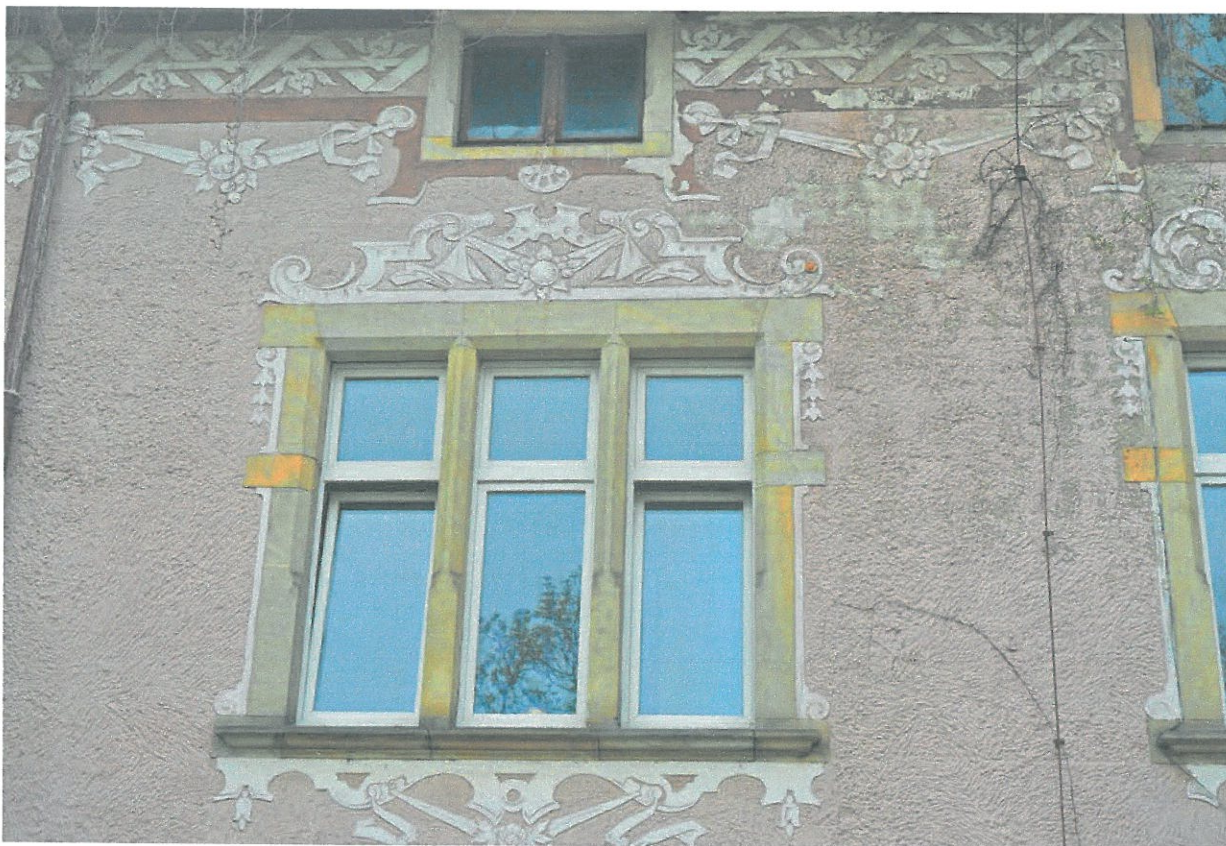
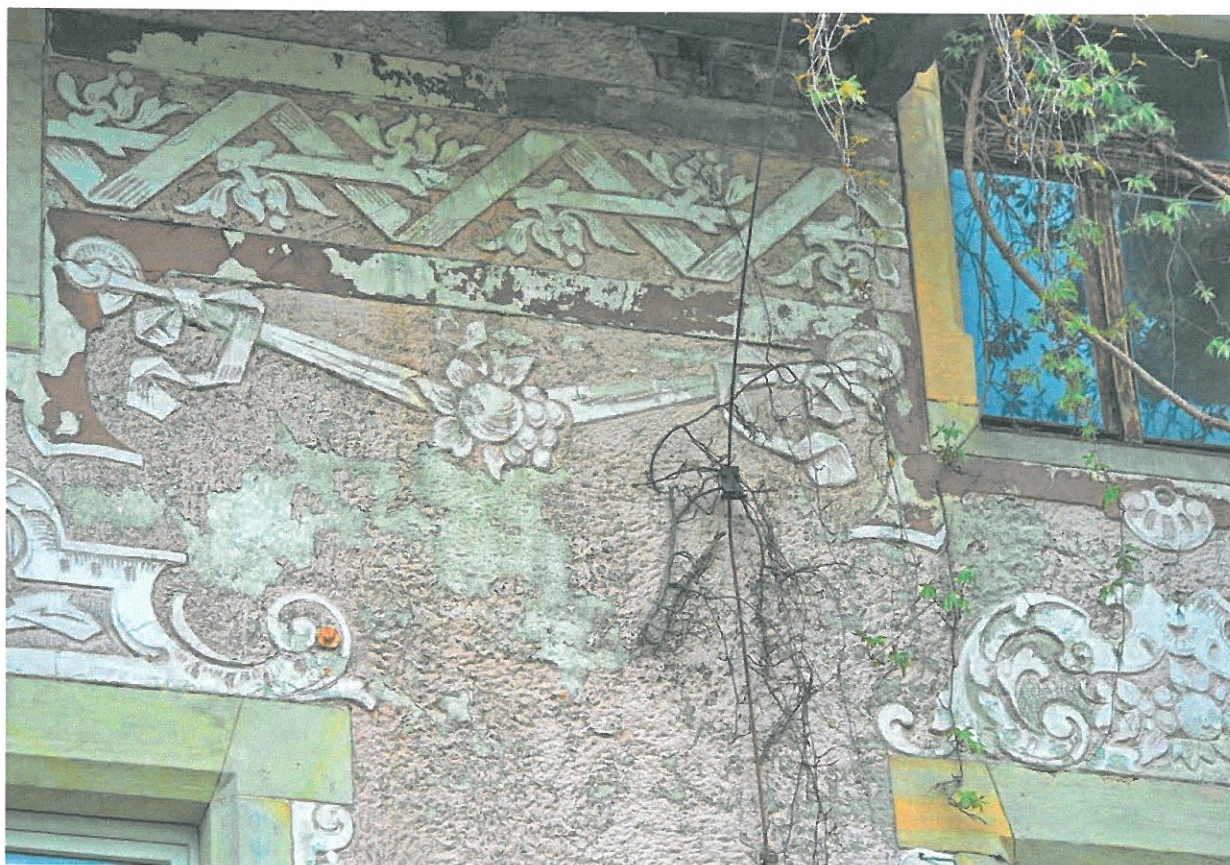
Orynnowanie budynku jest niedrożne – zarośnięte roślinnością, co przyczynia się do zaciekania wody na elewację i wypłukiwania materii zabytkowej. Negatywny wpływ na stan zachowania tynków na styku z gruntem ma betonowa opaska, która nie tylko nie zabezpiecza przed wilgocią ale też potęguje zniszczenia wynikające z podciągania kapilarnego wody z gruntu.

Fot. 17, 18. Elewacja wschodnia – sgraffita w części centralnej - c. d.
Na zdjęciu u dołu przykłady zniszczeń powstałych w wyniku zaciekania wody z dachu.

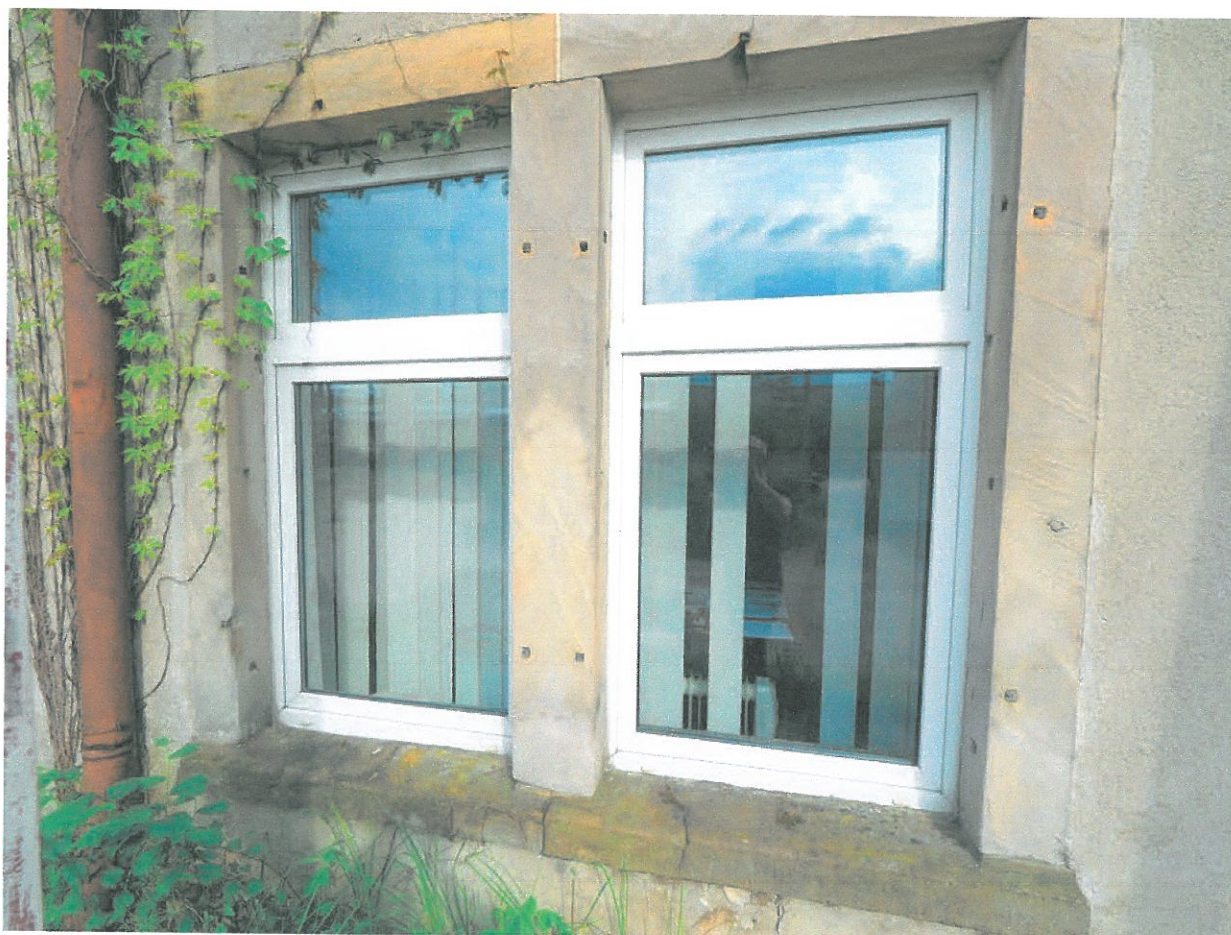
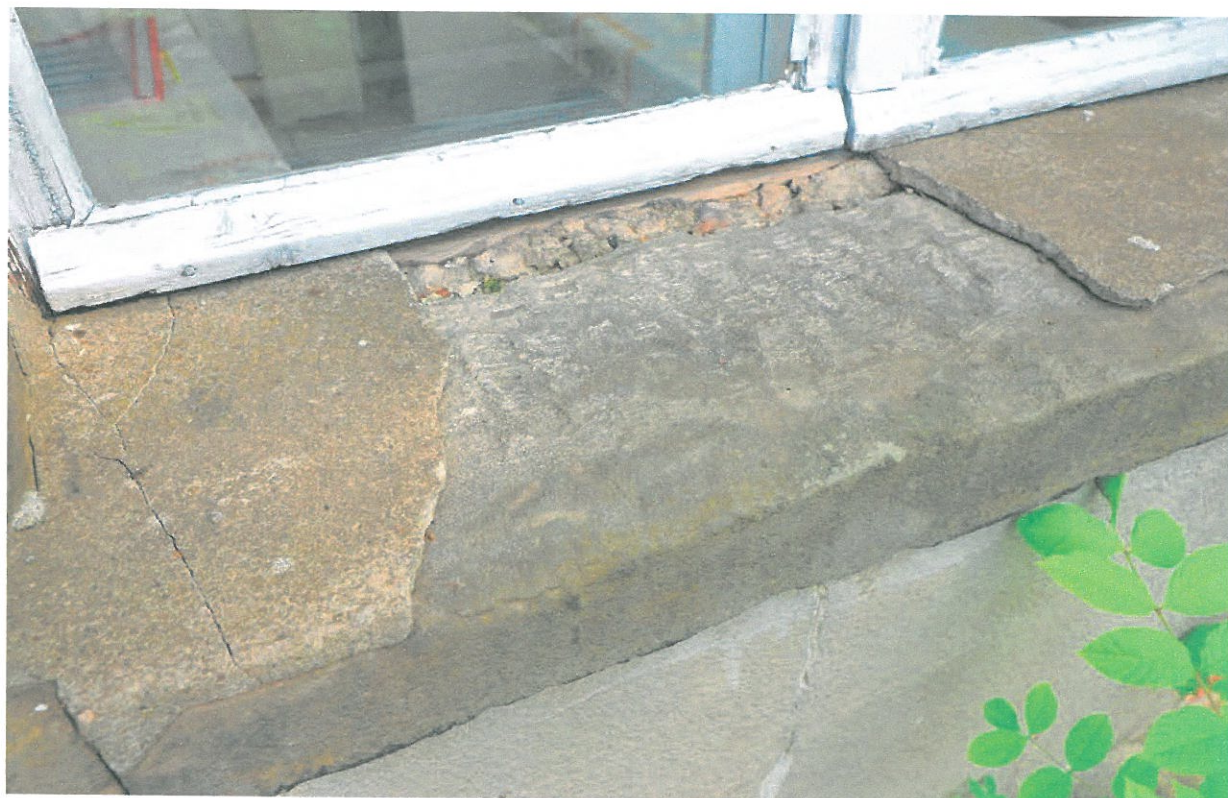
Stan zachowania piaskowca jest umiarkowanie dobry, z lokalnie występującymi złe zachowanymi partiami. Na kamieniu widać luźne zanieczyszczenia oraz zacieki w partiach gdzie zbierała się woda opadowa. Widoczny jest także, zwłaszcza w miejscach zacienionych, umiarkowany rozwój glonów, oraz lokalnie, w niewielkim stopniu – mchów i porostów. Nie obserwuje się natomiast wyraźnych czarnych nawarstwień uszczelniających pory przypowierzchniowe zabytków (prawdopodobnie piaskowiec poddany był w przeszłości pracom renowacyjnym). Pojawiają się pojedyncze partie zanieczyszczone ptasimi odchodami.

Stan zachowania struktury piaskowca jest zazwyczaj dobry, z wyjątkiem pojedynczych lokalnych obszarów, gdzie doszło do jej dezintegracji w wyniku zaciekania deszczówki (głównie niektóre parapety) oraz na styku z gruntem. Są to partie pojedynczo występujące, przy czym w ich obrębie skala zniszczeń jest znaczna. Tam też pojawiają się wyraźne ubytki formy oraz ich wtórne uzupełnienia wykonane przy użyciu szczelnych zapraw cementowych (stanowiących również źródło zasolenia). Spoiny między elementami kamiennymi są wypłukane lub wybrakowane i wymagają całkowitej wymiany. Niektóre elementy kamienne, zwłaszcza ułożone we wnętrzu obramień okien (zmniejszające powierzchnie otworu okiennego), są wtórne.

Lokalnie zaobserwować można pojedyncze pęknięcia konstrukcyjne kamieniarki. Na obecną chwilę nie obserwuje się elementów zdestabilizowanych, przy czym w toku prac renowacyjnych należy zweryfikować tę kwestię.

Głównymi przyczynami wpływającymi na zły stan zachowania kamieniarki zabytku jest przede wszystkim negatywne oddziaływanie czynników atmosferycznych, zwłaszcza wody opadowej, śniegu i mrozu.

Fot. 33, 34. Stan zachowania kamieniarki piaskowcowej – przykłady z elewacji zachodniej.

Odnosnie partii piaskowcowych - zabezpieczenie przed czynnikami niszczącymi będzie polegać na realizacji czynności z zakresu profilaktyki konserwatorskiej, takich jak oczyszczanie, odsalanie, dezynfekcja czy zabiegi impregnacyjne. Nasycanie impregnatami na bazie tetraetoksyilanu wzmocni osłabione partie zabytku. Ponadto planuje się wykonanie zabezpieczenia pęknięć. Uszkodzone spoiny oraz nienadające się do korekty kity zostaną usunięte i zastąpione nowymi. Przewiduje się także uzupełnieniu nowo powstałych ubytków. Na koniec wykonana zostanie miejscowa kosmetyka malarska kitów, fleków oraz ewentualnych niemożliwych do usunięcia miejscowych przebarwień kamieniarki. Po zakończeniu ww. prac planowana jest hydrofobizacja piaskowca.

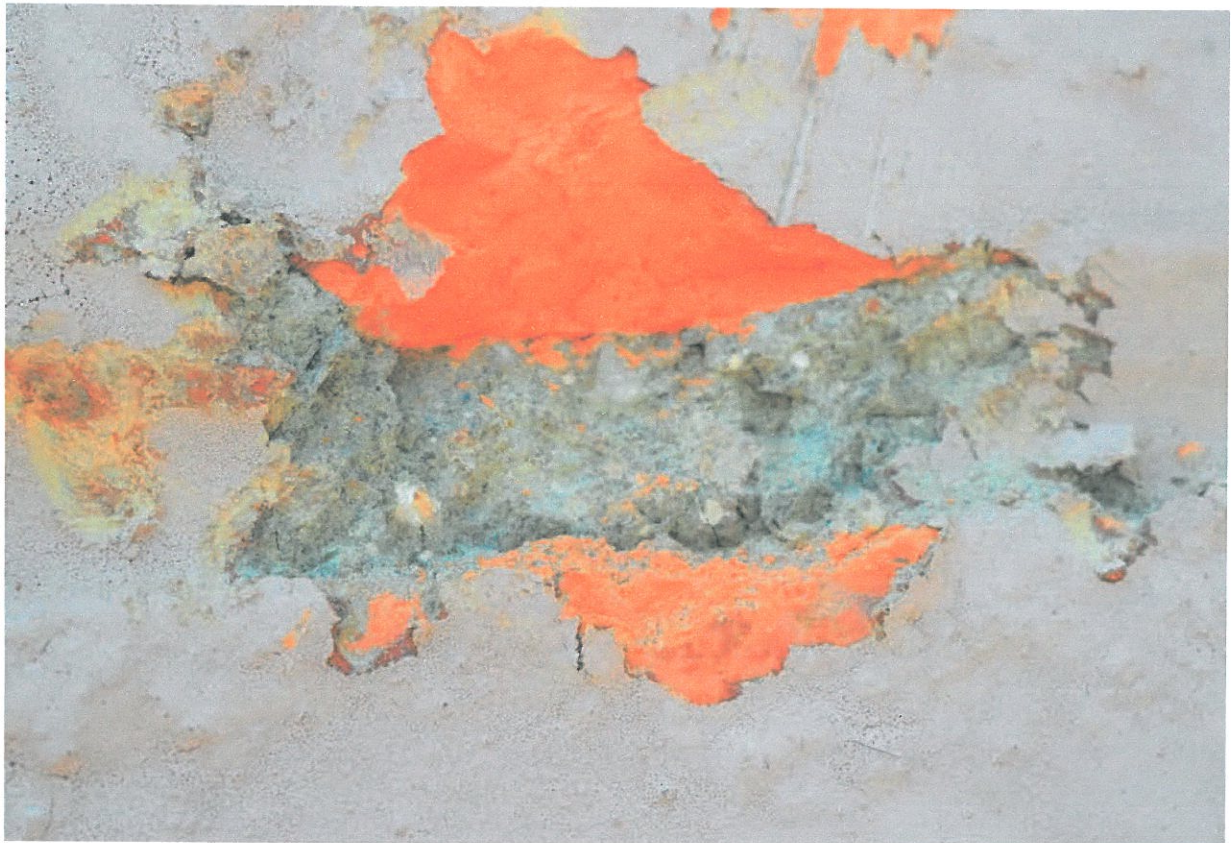
Fot. 36. Odkrywka w obrębie muru ceglanego.

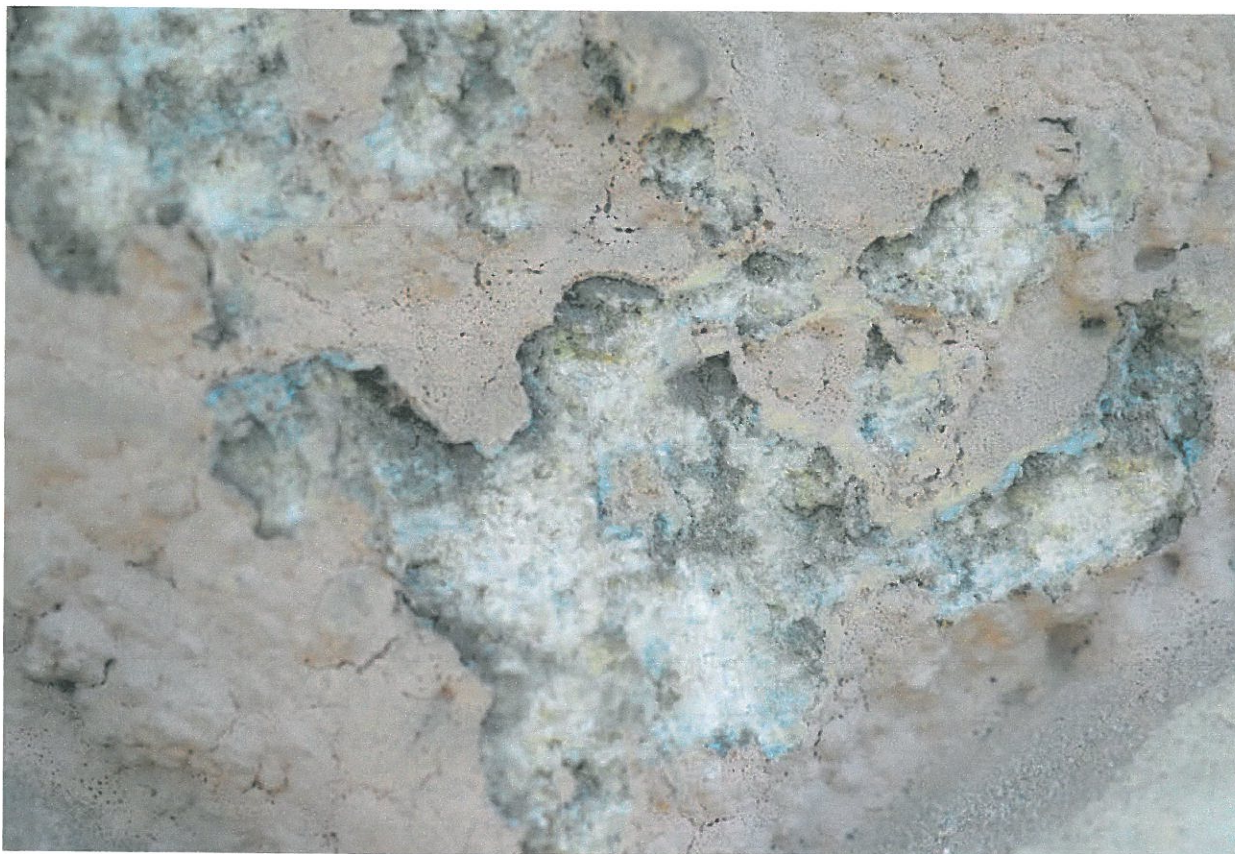
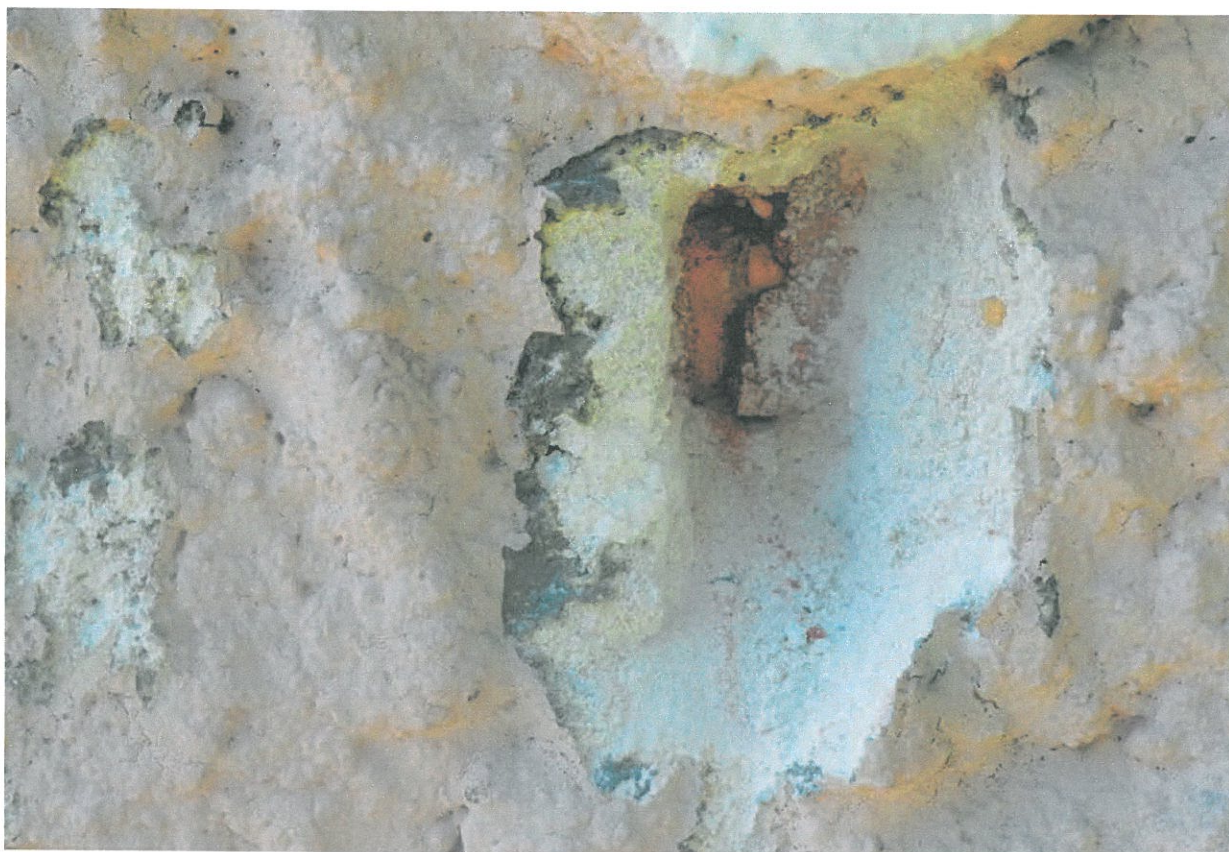
Fot. 37, 38. Odkrywki w obrębie tła sgraffita (tynku oryginalnego).

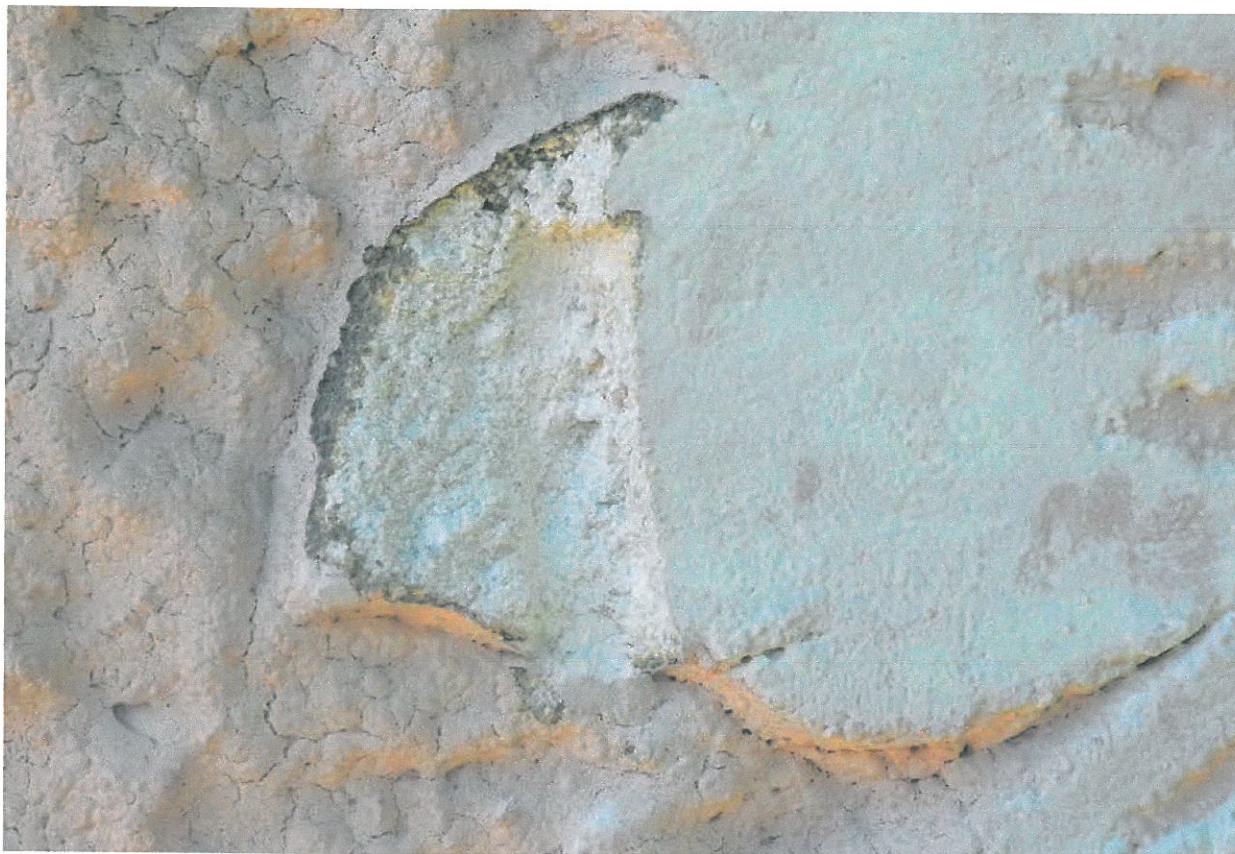
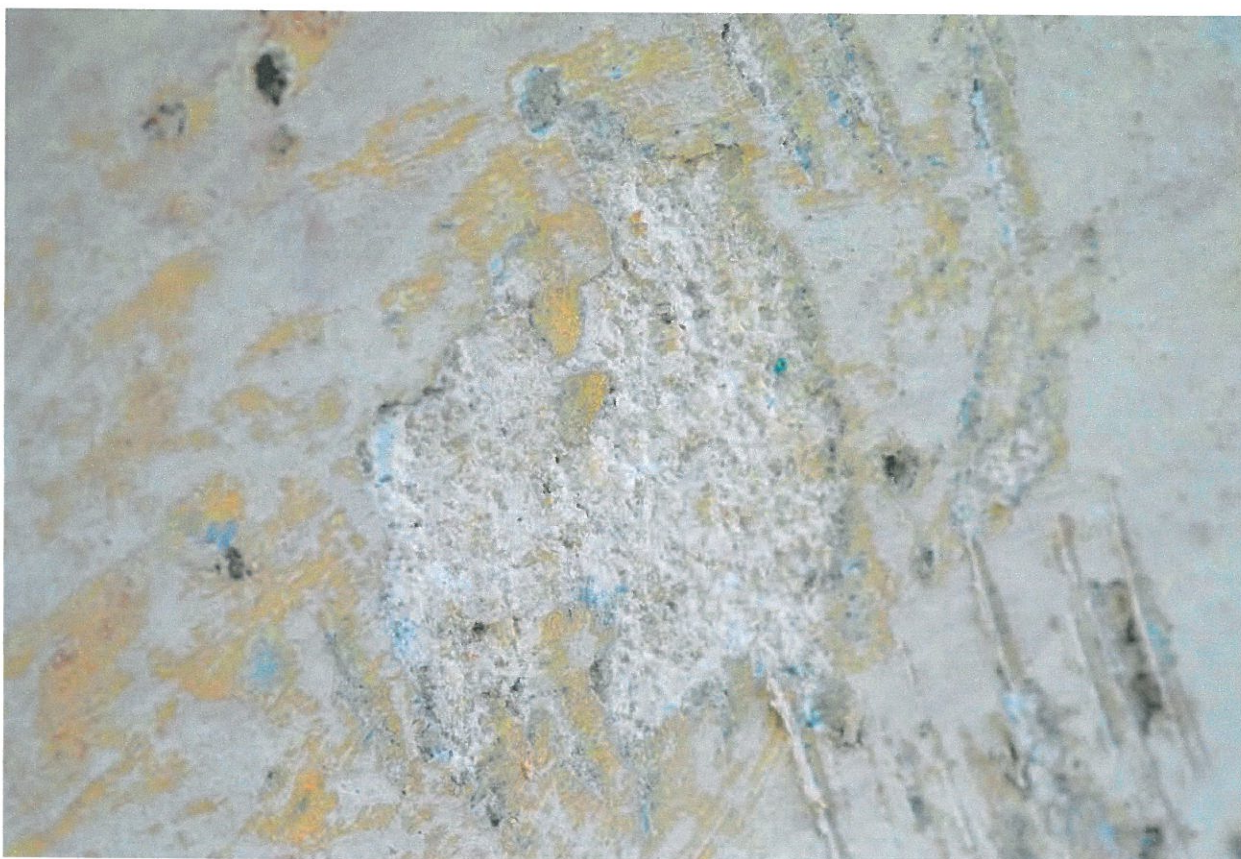
Fot. 39, 40. Odkrywki w obrębie detalu sgraffita.

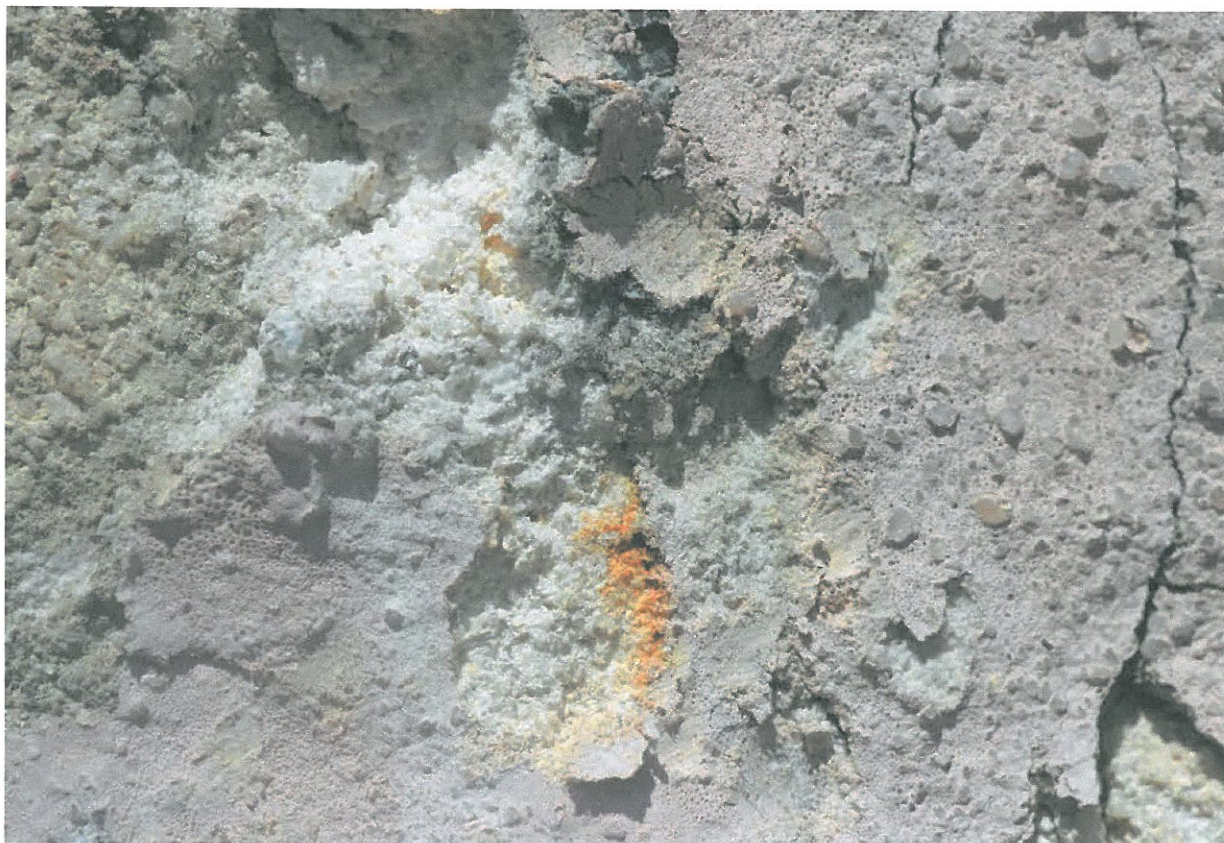
Fot. 41. Odkrywka w obrębie detalu sgraffita. – c. d.

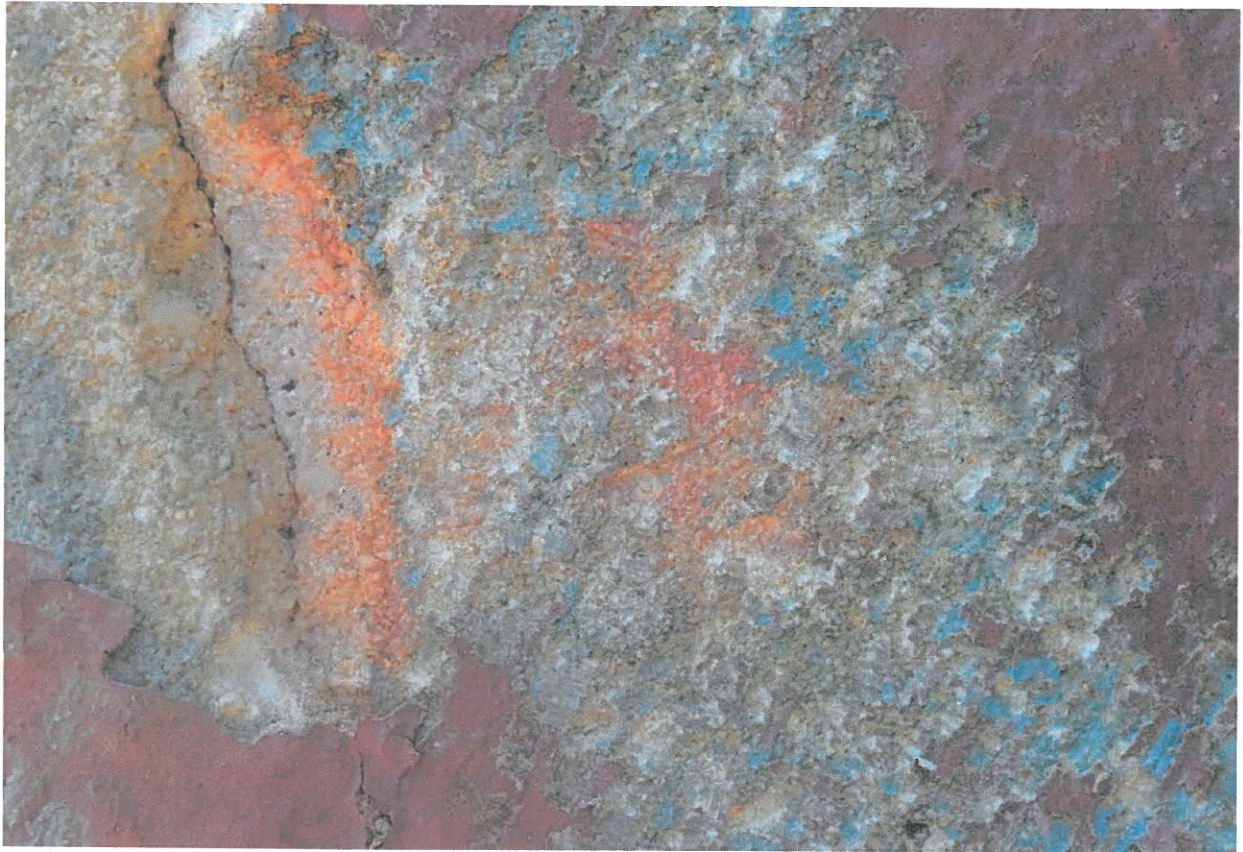
Fot. 43. Odkrywka w narożniku elewacji południowej i wschodniej.

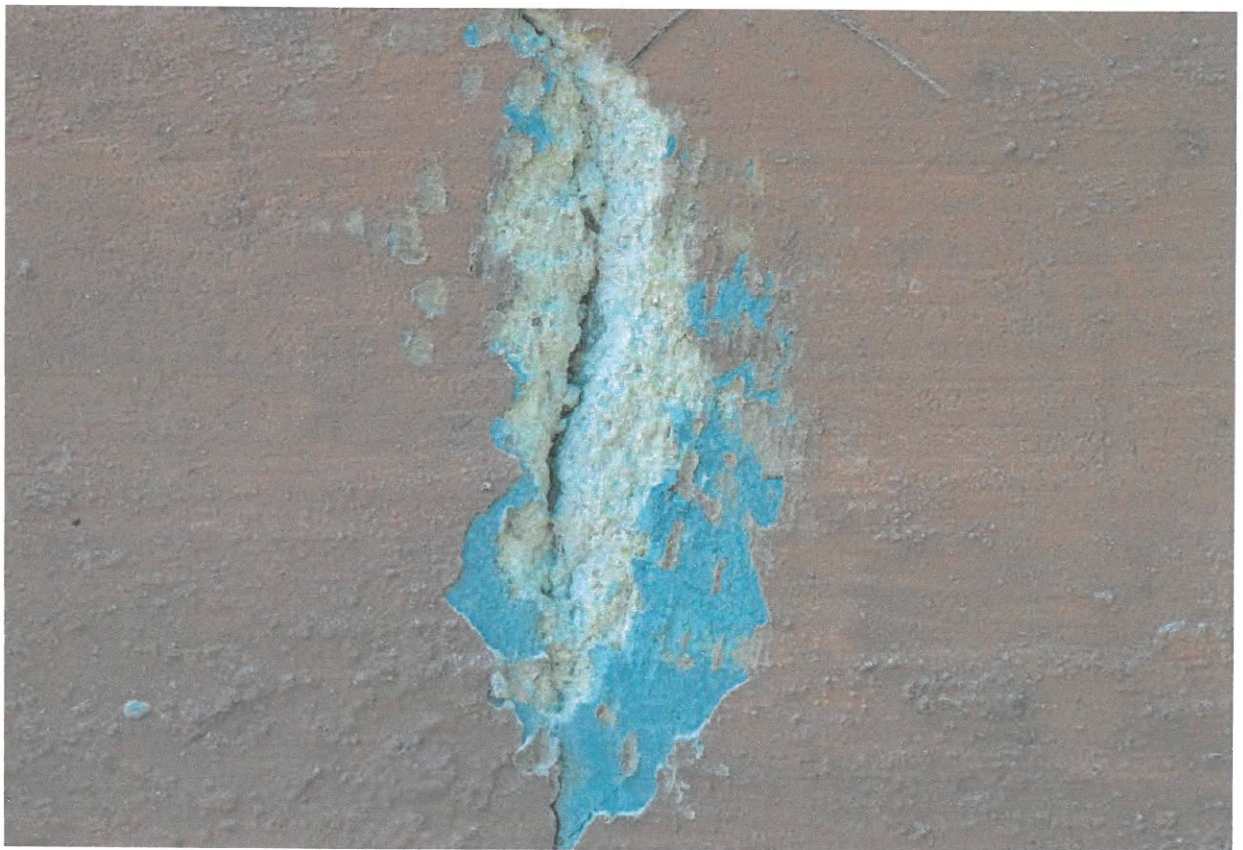
Fot. 44. Odkrywka na opasce między kondygnacyjnej elewacji wschodniej.

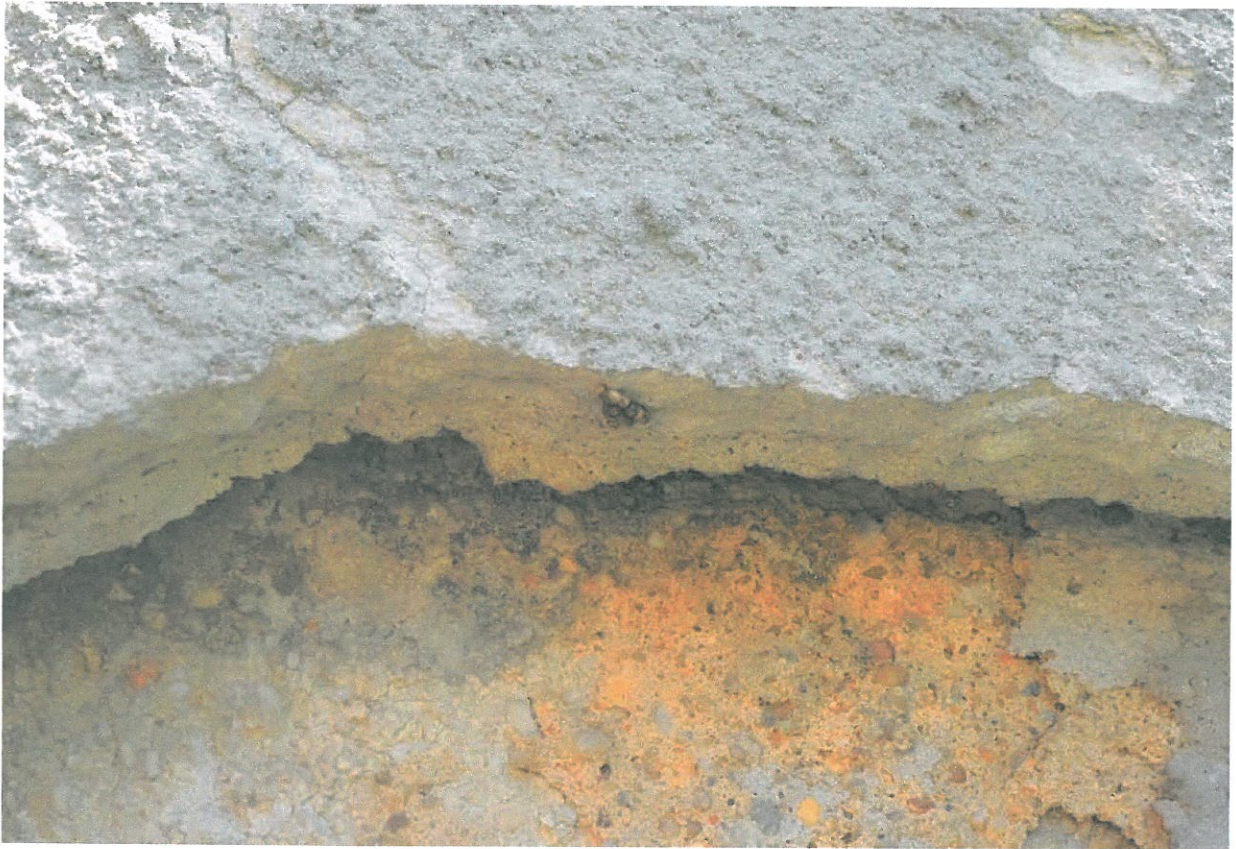
Oдноśnie elewacji zachodniej – na jej powierzchni wszystkie tynki są wtórne, współczesne. Ich stan jest zły – są spękane i wyraźnie odpajają się od podłoża. Pod wtórnymi tynkami oryginalne zaprawy nie zachowały się (zostały całkowicie skute). Występują tam jedynie ich niewielkie relikty, pozbawione oryginalnej powierzchni.

Fot. 45. Tynki elewacji zachodniej.

malarskich i poddanie naprawie, przy maksymalnym zachowaniu materii zabytkowej. Na elewacji zachodniej wtórne tynki zostaną skute i zastąpione nowymi, wykonanymi na wzór oryginału. Nie przewiduje się odtwarzania detalu ornamentalnego w tym obszarze. Na koniec zakłada się malowanie elewacji zgodnie z pierwotnym układem kolorystycznym.
